**ESTUDIO DE GEOLOGÍA BÁSICA, HIDROGEOLOGÍA AMBIENTAL Y
CONDICIÓN DE AMENAZAS Y RIESGOS NATURALES**

**PROYECTO
SEDE CENTRAL RODRIGO FACIO**

San Pedro, Montes de Oca, San José

**GEOCAD ESTUDIOS
AMBIENTALES**

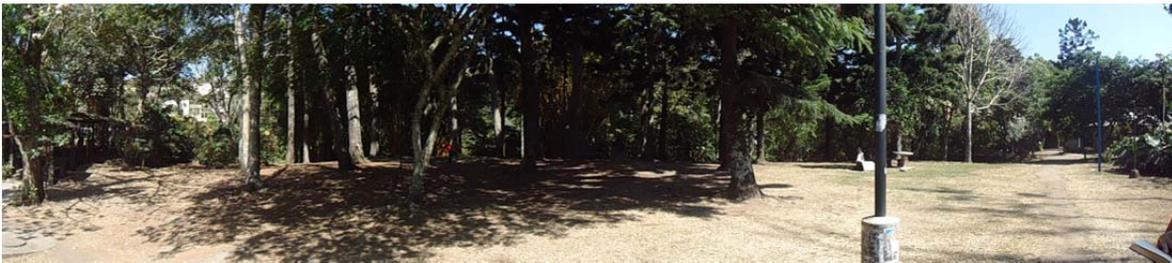
Foto 1. Zonas verdes ubicadas en la margen izquierda de la Quebrada los Negritos, cerca de la Facultad de Educación, presenta una cobertura vegetal con zacate y árboles, topografía plana.

De forma general la propiedad presenta zonas desarrolladas, principalmente infraestructura, además de red vial, zonas de parqueo, en menor proporción se cuenta con zonas verdes, las cuales principalmente se ubican en las márgenes de la quebrada los negritos y sitios de descanso de la comunidad universitaria (Fotografía 1- 4).

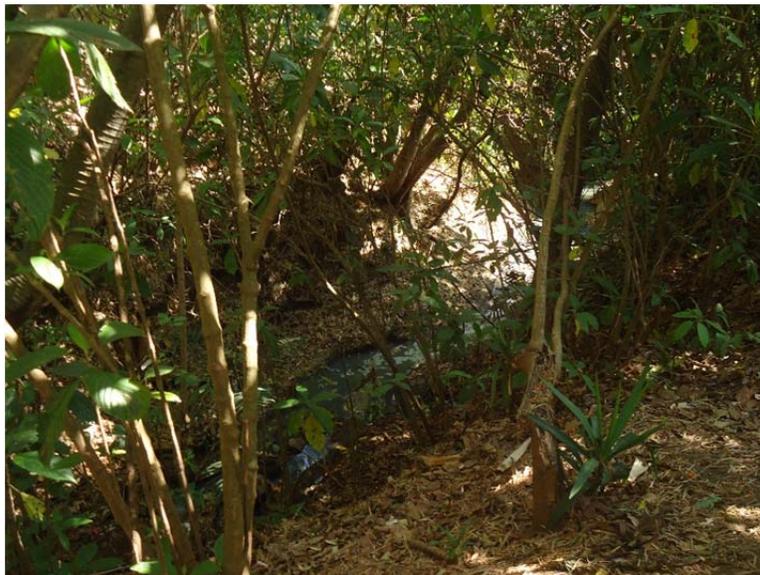
Foto 2. Condiciones de bajo caudal de la Quebrada Los Negritos, en el momento de la visita, dicho cauce tiene 2 a 3 m de ancho y su profundidad es variable.

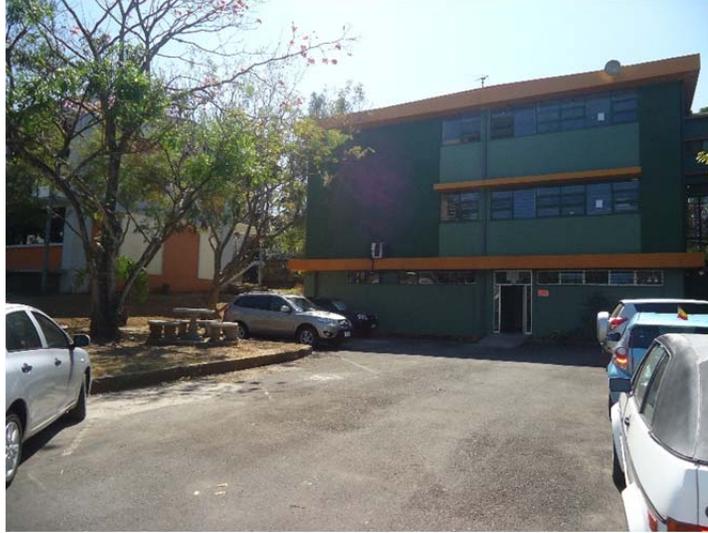
Foto 3. Sitio donde se va desarrollar el Edificio anexo Escuela de Medicina, este se ubica en la parte posterior de la Facultad de Farmacia y Medicina, la zona es utilizada para parqueo, además de estar intervenida.

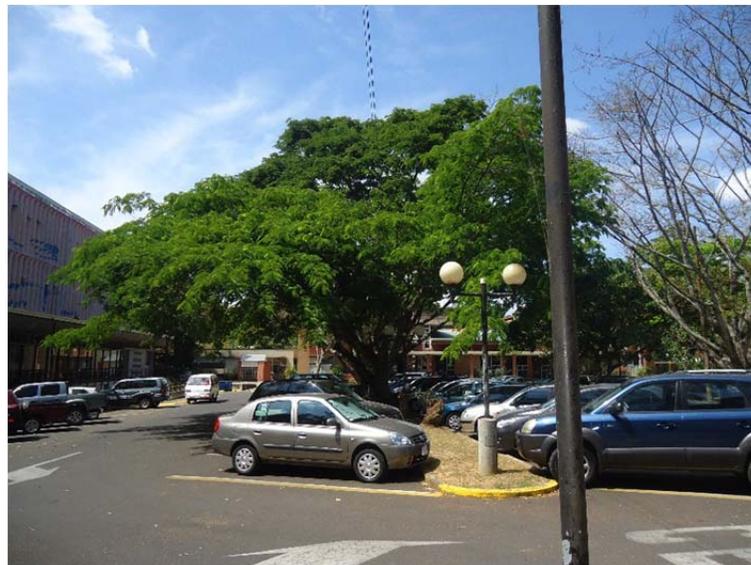
Foto 4. Sitio donde se va desarrollar el Edificio anexo a la Escuela de Música, se va desarrollar en la zona de parqueo ubicado en las inmediaciones de las Facultades de Música y Química. El área es utilizada para parqueo por lo que está intervenida.

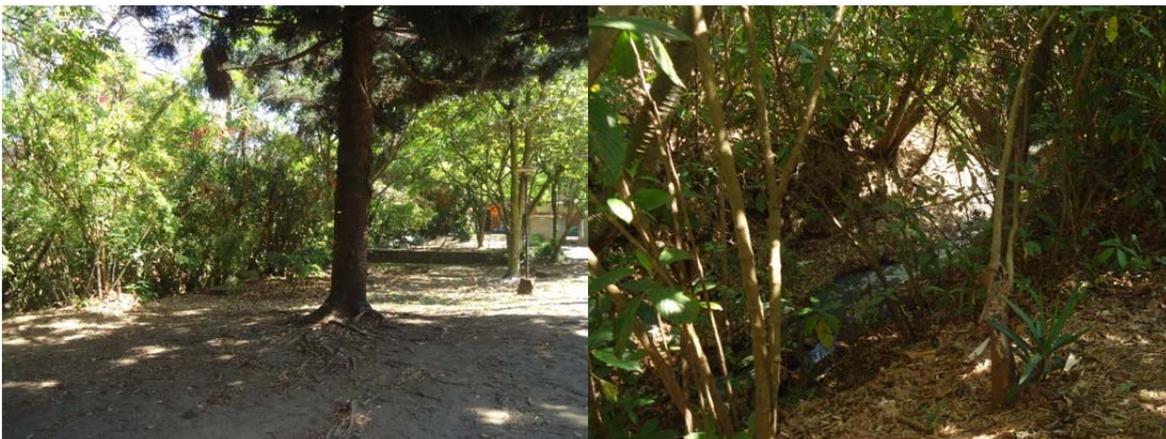
Fotografía 5: Vistas de la quebrada los Negritos, vista desde la margen izquierda, en las cercanías de la Facultad de Educación, sitio donde va a desarrollar el edificio de aulas.

El Campus Universitario Rodrigo Facio de la UCR es atravesado por el cauce de la Quebrada Los Negritos, con rumbo E-W (Foto 5). Este cauce se cataloga como de bajo régimen de caudal, aumentando de manera considerable en periodos de lluvias por aportes en las partes altas de la cuenca donde se han dado los cambios de uso del suelo. Por la distancia a la que se encuentran los proyectos y aunado a las diferencias de altura entre dicho cauce y las áreas del proyecto, se define que no representa una amenaza de inundación. Si se puede esperar un socavamiento en los bordes de la quebrada. Se debe determinar mediante un estudio hidrológico el aporte de agua que recibiría dicho caudal por la construcción de los proyectos.
